OPINIA TECHNICZNA

Zadanie: Ocena stanu technicznego i określenie wartości rynkowej pojazdu

Rodzaj pojazdu:	Ci gnik samochodowy	VIN:	XL RTE H 4 3 0 0 G 2 3 2 7 9 5
Marka:	DAF	Nr rejestracyjny:	WGM61703
Model pojazdu:	XF 480 MR`18 E6 21.0t	Nr Info-Ekspert:	214-02364
Wersja:	FT Super Space Cab	Rok produkcji:	2019

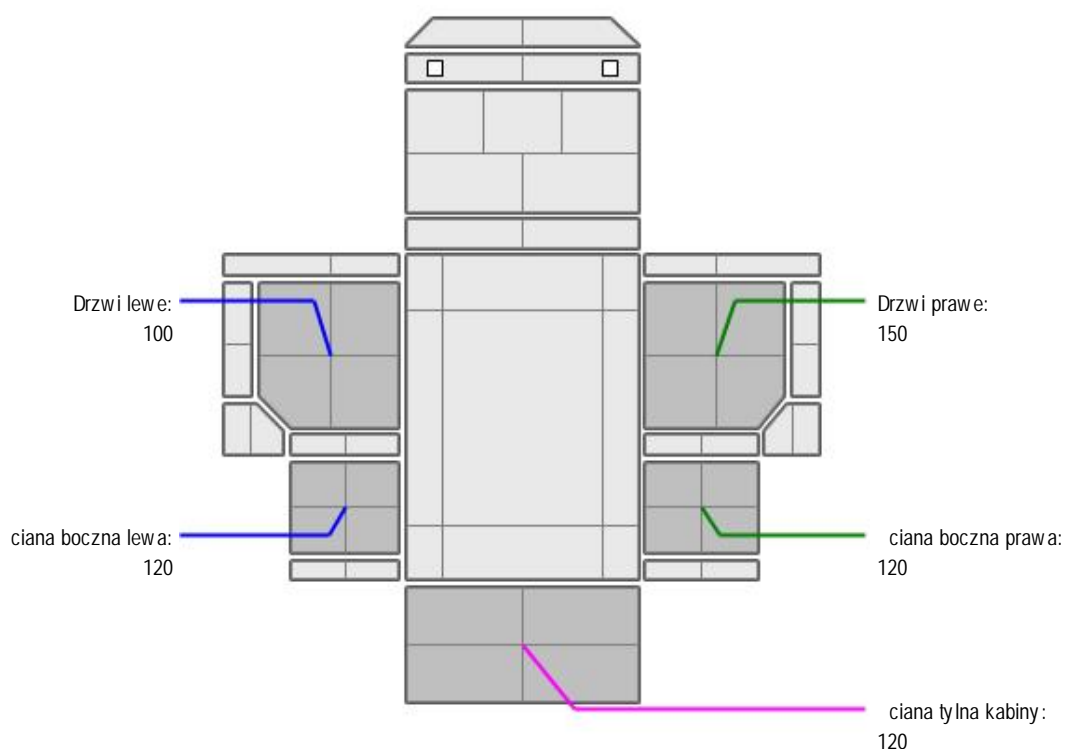
KABINA KIEROWCY – Opis powłoki lakierowej

Drzwi PL odpryski
Drzwi PP wgniecenia,

L.p.	Nazwa elementu	L / P	Grubość powłoki [µm]	Opis
1	Drzwi	L	100	
2	ciana boczna	L	120	
3	Drzwi	P	150	
4	ciana boczna	P	120	
5	ciana tylna kabiny		120
